Praktický sprievodca termografiou pre kúrenárov

Ako zvýšiť tržby a znížiť
náklady použitím
termografických kamier.

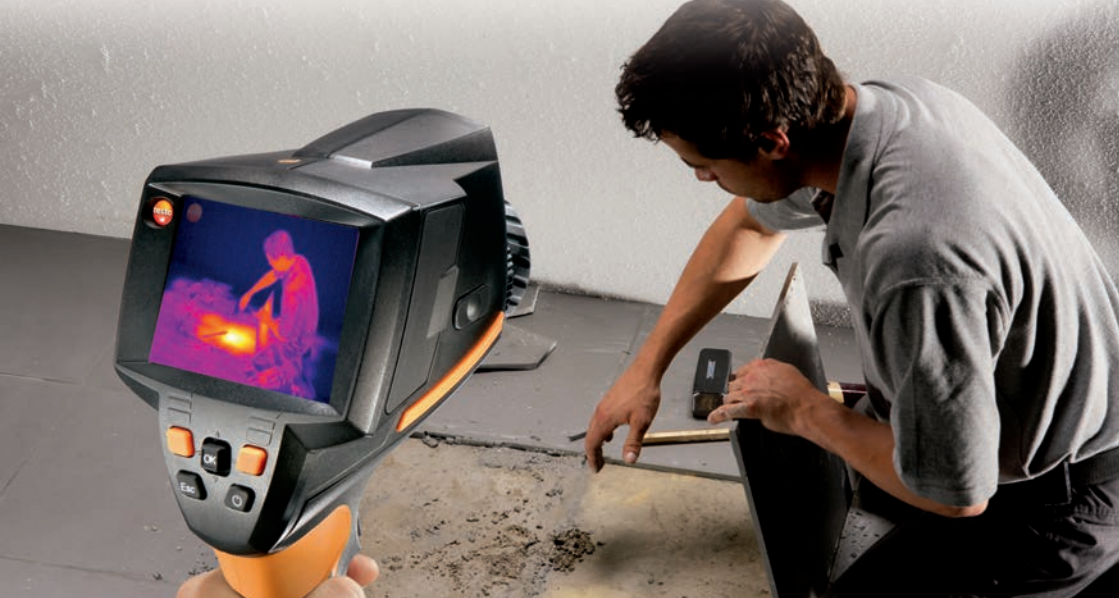
Príklad 2

Akonáhle je rozmiestnenie rozvodov pomocou vytvoreného termogramu zreteľné, je možné začať s hľadáním netesného miesta. Vedľajší obrázok ukazuje teplotnú analýzu vydláždenej chodby medzi obývacou izbou a kuchyňou.

Majiteľ domu si sťažuje na eventuálny únik vody pod vydláždenou podlahou. Na termograme možno rozpoznať teplotný profil vykurovacieho potrubia nachádzajúceho sa pod podlahou chodby. Na jednom mieste je výrazne rozpoznateľná koncentrácia zvýšenej teploty.

Tento horúci bod pripúšťa možný únik vykurovacej vody z centrálného vykurovacieho systému. Netesné miesta sa dajú spravidla rozpoznať z nerovnomerného tvaru horúceho bodu. S pomocou týchto termogramov sa dajú vypátrať možné problémové miesta vykurovacieho potrubia

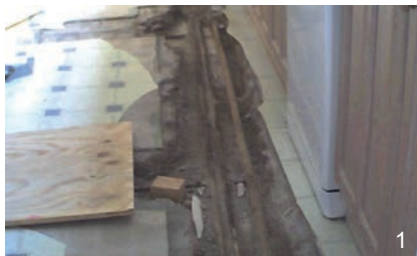
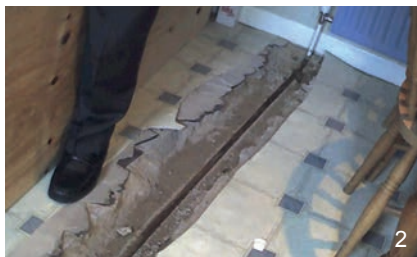
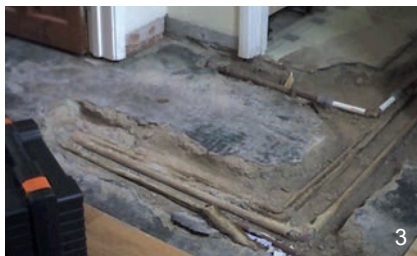
Príklad 3

Obrázky 1–3 pochádzajú z búrania podlahy, ktoré bolo vykonané s cieľom potvrdiť podozrenie úniku vykurovacej vody. Na obrázkoch je vidieť podlahu kuchyne, ktorá bola rozbitá, aby bolo preverené vykurovacie potrubie a nájdené netesné miesto. Snaha bola v tomto prípade opätňrná. Viac než tri dni bola podlaha rozoberaná a bolo vykonané pátranie pozdĺžcelého potrubia po netesných miestach a nakoniec bolo rozhodnuté, že táto metóda k cieľu nevedie. Náklady stúpali do nekonečna: viac než tri dni vynaloženej práce včítane nákladov na materiál a prácu, aby sa podlaha po vysledovaní a utesnení trhliny opäť upravila a uviedla do pôvodného stavu. Otázka znie: aká iná, časovo menej náročná metóda existuje, ktorá navyše ideálne nespôsobí takmer žiadne škody?

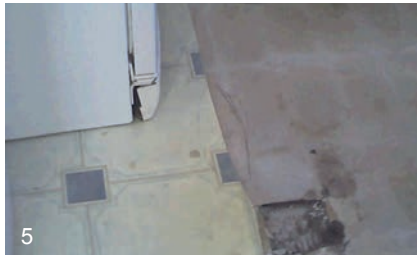
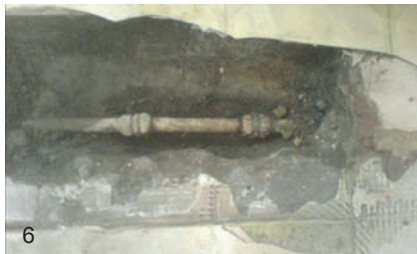
Termografická kamera je úplne nedeštruktívny diagnostický nástroj a preto sa ideálne hodí k lokalizácii poškodení, upchatí alebo netesností. Na tomto príklade klasické metódy zlyhali a Testo bolo požiadané, aby našlo netesnosť pomocou termografickej kamery. S prístrojom zo série testo 875 bolo možné snímať rozloženie potrubia v celej oblasti. Už počas krátkej doby bol nájdený horúci bod, ktorý sa po

krátkej dobe zväčšoval - jasný dôkaz pre možný únik (obr. 4-5). Nakoniec mohol technik postihnúť úsek potrubia odkryť a netesné miesto bolo nakoniec nájdené (pozri obr. 6).

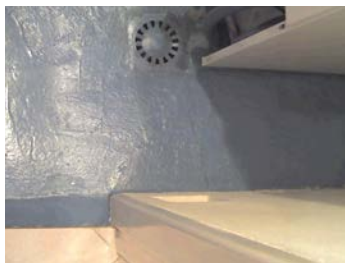
Pri prvom sledovaní bolo termografickou kamerou nájdené miesto so zvýšenou teplotou oproti zvyšku podlahy.

Praktický postup nájdenia miesta poruchy je dokumentované na konkrétnom príklade. Dôvodom k hľadaniu miesta úniku vykurovacej vody bol rýchly pokles tlaku vo vykurovacej sústave aj pri zvýšenej frekvencii dopúšťania vykurovacej vody. Pri hľadaní poruchy bola využitá najprv termografická kamera testo 875. Na vyobrazenom termograme časti podlahy v kotolni je zreteľne vidieť miesto so zvýšenou teplotou.

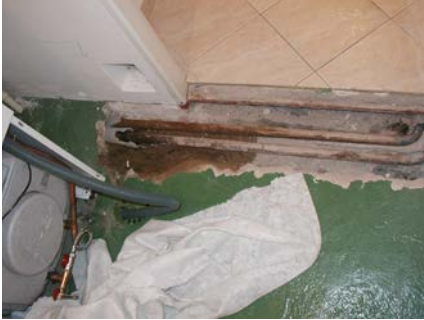
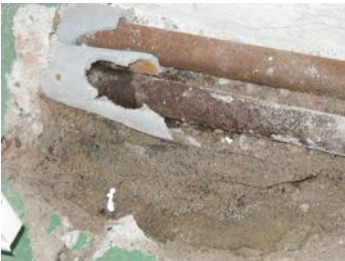
Po otvorení podlahy bolo overené, že skutočne dochádzalo v tomto mieste k úniku vykurovacej vody.

Po otvorení podlahy v kotolni a odkrytí oceleového potrubia bolo zistené, že jedna z rúrok je silne skorodovaná. Bolo veľmi prekvapivé, že druhá rúrka bola takmer neporušená.

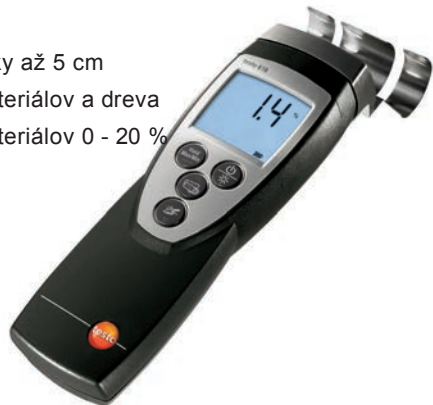
Vlhkometer testo 616

- nedeštruktívne meranie vlhkosti do hĺbky až 5 cm
- nastavenie konkrétnych stavebných materiálov a dreva
- rozsah merania vlhkosti stavebných materiálov 0 - 20 %

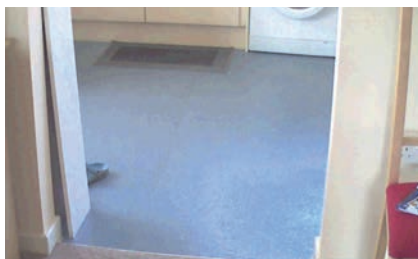
Veríme len tomu, čo vidíme: ak niečo nemôžeme vidieť očami, ani neveríme, že to existuje. Takéto podlahové vykurovanie je tiež „neviditeľné“ - termografická kamera však môže okamžite zprostredkovať jasné obrazové znázornenie stavu podlahového vykurovania. Okrem toho podá informáciu o povrchovej teplote podlahy, čo je rovnako dôležitý indikátor efektivity vykurovacieho systému. Obrázky na pravej strane ukazujú, že podlahové vykurovanie nepracuje efektívne. Je zreteľne vidieť, kde vykurovacie hadice podlahu vyhrievajú a kde nie. Na termograme sa toto znázorňuje rozložením teploty a profilovým teplotným diagramom. Teplotný nálež podáva informácie o teplotách vykurovacích slučiek a zvyrazňuje teplotné rozdiely podlahy.

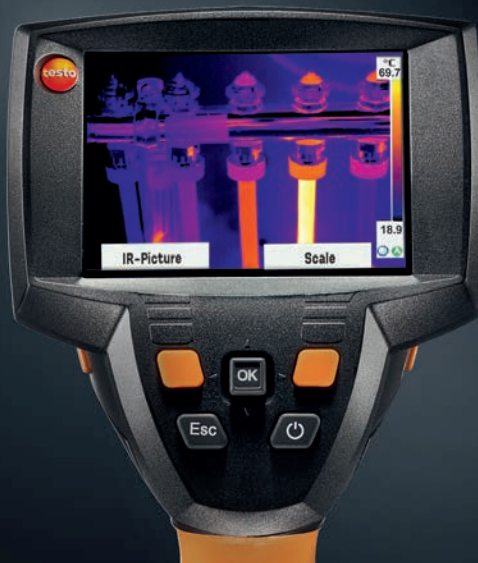
Termografická kamera testo 875

- Rozlíšenie detektora: 160 x 120 bodov
- Teplotná citlivosť: testo 875i < 0,05 °C (50 mK); testo875-1 < 0,08 °C (80 mK)
- Veľký 3,5" displej s vysokým rozlíšením obrazu
- Výmenný širokoúhľový objektív (32°) a teleobjektív (voliteľne)
- Integrovaný digitálny fotoaparát (testo 875i)
- Prizpôsobenie stupnice manuálnym nastavením teplotnej úrovne a rozsahu

- Automatické rozpoznanie horúcich a studených bodov
- Pamäť až na 2.000 snímok na SD karte
- Výkonný softvér s obsiahlymi funkciami vytvárania správ
- Dva roky záruka

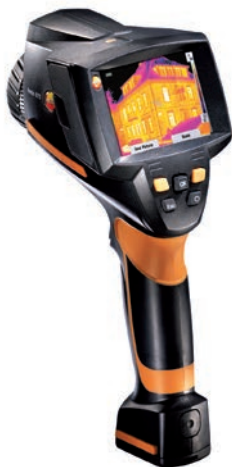
testo 875i

- Veľkosť detektora 160 x 120 bodov
- Technológia SuperResolution 320 x 240 bodov
- Teplotná citlivosť < 50 mK
- Veľké zorné pole vďaka objektívu s uhlom 32°
- Automatické rozpoznanie horúcich a studených bodov
- Integrovaný digitálny fotoaparát s osvetľovacími LED diódami

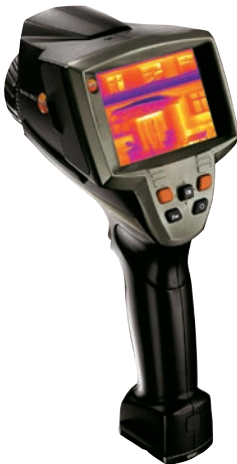
testo 882

- Veľkosť detektora 320 x 240 bodov
- Technológia SuperResolution 640 x 480 bodov
- Teplotná citlivosť < 50 mK
- Veľké zorné pole vďaka objektívu s uhlom 32°
- Automatické rozpoznanie horúcich a studených bodov
- Integrovaný digitálny fotoaparát s osvetľovacími LED diódami
